**ACCESIBILIDAD EN EL CENTRO HISTÓRICO DE GUAYAQUIL:
ANÁLISIS DE LA CALLE BOYACÁ**

**ACCESSIBILITY IN THE HISTORICAL CENTER OF GUAYAQUIL:
ANALYSIS OF THE BOYACÁ STREET**

ARTÍCULO DE INVESTIGACIÓN

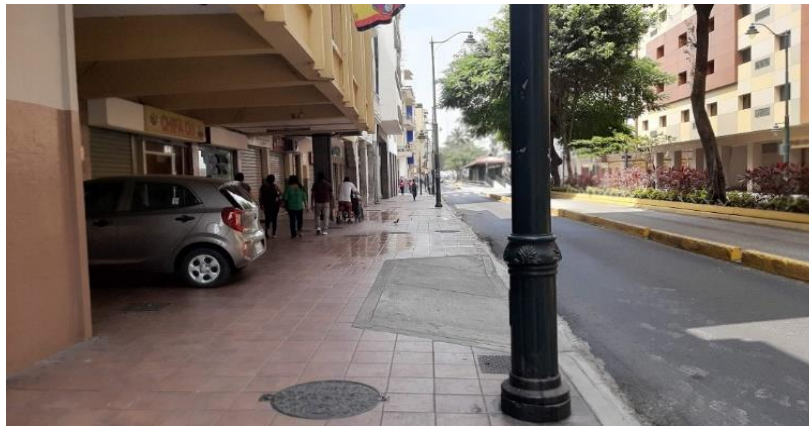
La calle Boyacá, como puede observarse en la figura 1, cumple parcialmente con las indicaciones referidas en las tres normativas consultadas: tiene un ancho que supera el mínimo establecido, pero, como se observa en la imagen, se han colocado elementos (como el poste), que, con mayor afluencia de peatones, podría complicar un poco la circulación de personas con discapacidad motriz o visual.

Figura 1. Visualización de la vereda de la calle Boyacá. Fotografía: César Santana.

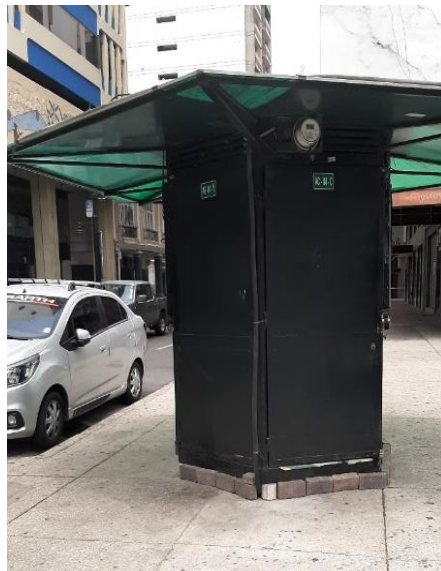
A continuación, en la figura 2, otra muestra de las dificultades que se encuentran en la vereda de la calle estudiada: Un quiosco que ocupa una parte del espacio de circulación. Se pudo observar que esta estructura, a diferencia de otro similar ubicado en el parque Seminario, tiene una altitud aceptable, para que una persona alta pueda pasar sin problemas. Por otro lado, hay que recordar que las estructuras colocadas en las veredas no solo afectan a las personas usuarias de sillas de ruedas, sino también a los transeúntes con discapacidad visual.

Figura 2. Quiosco en la mitad de la acera. Nótese que tiene unos adoquines para elevar su altura. Fotografía: César Santana.

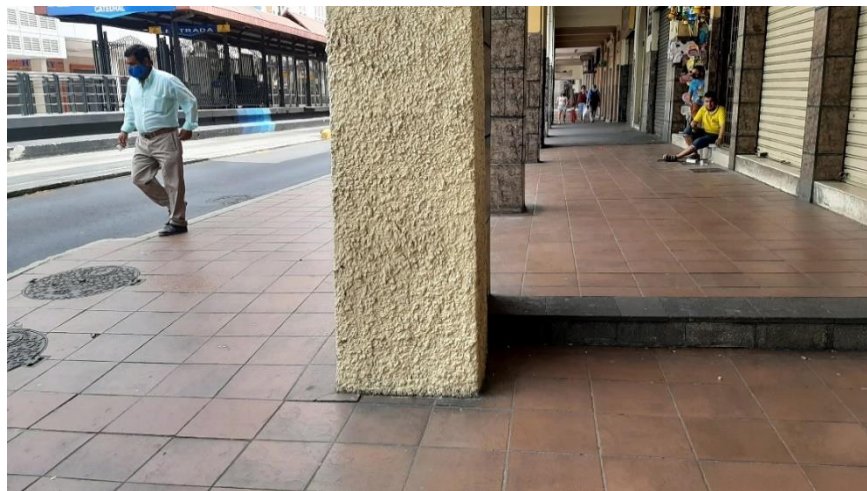
En la figura 3, se observa un punto positivo: el desnivel en el recorrido en el soportal, no afecta a la circulación por la vereda, que se nota que es lo suficientemente ancha para que las personas puedan caminar sin tropezar. Debajo del soportal, un escalón salva la diferencia.

Figura 3. Diferencia entre el soportal y la vereda. Fotografía: César Santana.

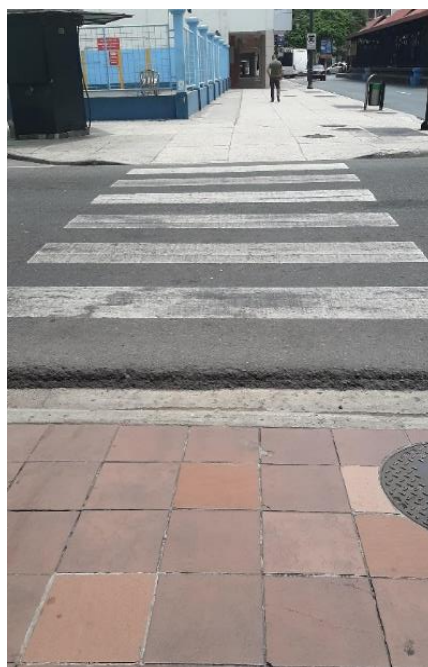
Figura 4. Desnivel para acceso al cruce peatonal. Fotografía: César Santana.

En la figura 4 se puede observar algo que es el común denominador en prácticamente todas las rampas de paso peatonal: al bajar a la calle, el asfalto forma una especie de loma, lo que dificultaría que una persona en silla de ruedas pueda avanzar por sí sola hacia el cruce, o lo haría con mucha dificultad, lo que disminuiría su independencia de movilidad; mientras que, a una persona con discapacidad visual, podría confundir al percibir un desnivel al momento de llegar a la calle. Por otro lado, no presenta una textura podotáctil que pueda indicar, a las personas ciegas, que han llegado al final de la vereda.

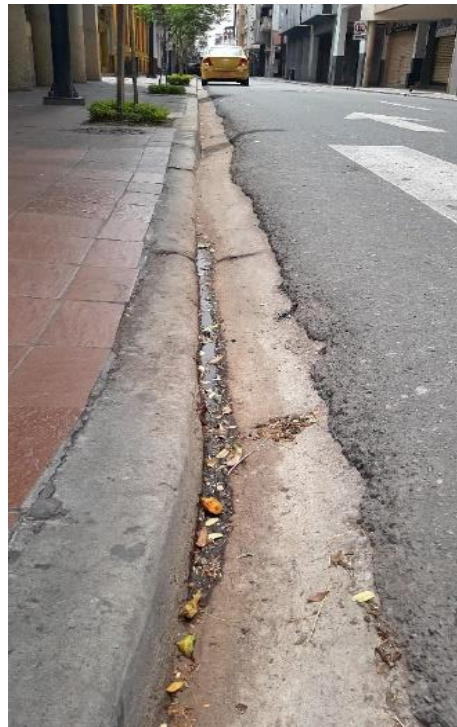
La figura 5 muestra con mayor amplitud las desigualdades en el diseño que la calle Boyacá ha seguido: se observa que existe un desnivel, pero seguido por una pequeña subida y luego el asfalto de la calle. Obviamente, eso dificulta cualquier tipo de tránsito especialmente para personas con discapacidad física y visual.

Figura 5. Desnivel en la calle Boyacá. Fotografía: César Santana.

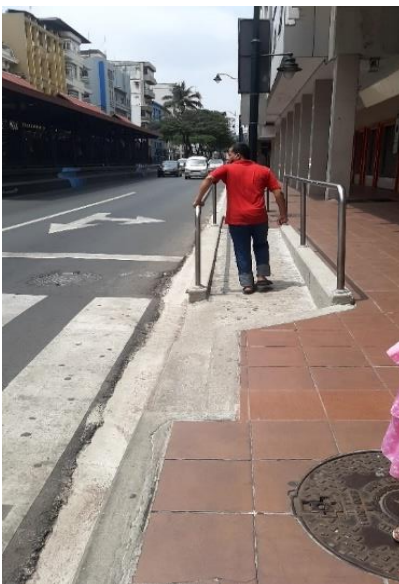
En la figura 6 puede observarse otro aspecto positivo: existe un espacio bien definido -rampa- que puede ser utilizado para las personas con discapacidad física, sea en silla de ruedas o con dificultad para caminar (una persona de tercera edad, por ejemplo), ya que presenta barandas o pasamanos, que facilitan el uso de la rampa.

Figura 6. Rampa con pasamanos en la calle Boyacá. Fotografía: César Santana.

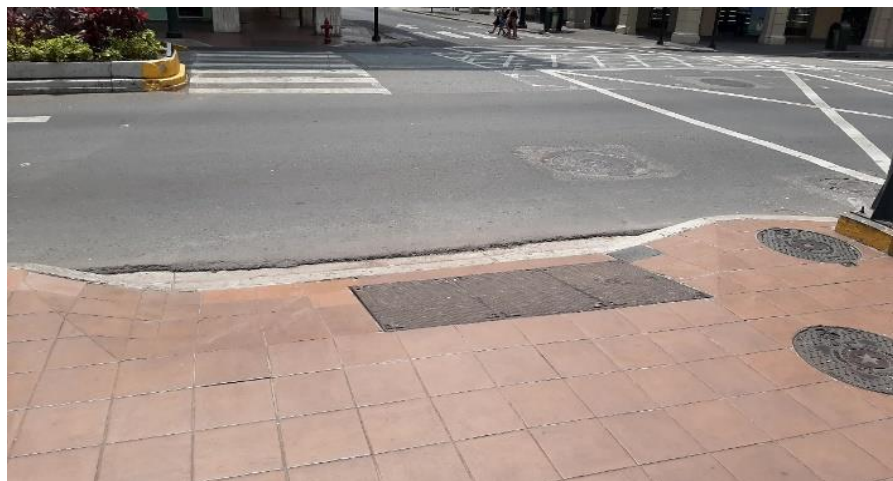
Finalmente, se pudo observar, en la parte de la calle Boyacá que fue revisada, el tipo de material de construcción utilizado en las veredas: porcelanato que, aparentemente, no es antideslizante. De acuerdo con la información recogida, el tipo de material es: “...láminas de porcelanato (tono rojizo), con excepción de las que están junto a los inmuebles patrimoniales. Allí se colocó piedra andecita martelinada (gris) para diferenciarlas de las otras edificaciones” (Diario El Universo, 2004). En términos constructivos, la diferencia entre los materiales del piso de las veredas de la calle Boyacá le da un carácter de sobriedad y elegancia. Sin embargo, se echa en falta la presencia de una mayor cantidad de material podotáctil, sobre todo en las bajadas de los cruces de la calle, lo que ya se ha mencionado en párrafos anteriores.

Figura 7. Tipo de material de construcción en la Calle Boyacá. Fotografía: César Santana.

La figura 7 es una buena muestra de los diferentes materiales y formas constructivas de la calle Boyacá: aparece un desnivel, tipo rampa, que termina en el asfalto de la calle, el mismo que forma otra pequeña “loma” que los peatones deben sortear. Además, como puede verse, se han despintado las líneas de la zona peatonal; por otro lado, a mitad de la calle, aparece un descanso, para cruzar toda la extensión de la calle hacia la acera de enfrente, que es similar a la acera de donde se parte: ambas tienen tapas de hierro, que, aparentemente, funcionan también como piso podotáctil. Sin embargo, no es esa su principal función.
